# RESTAURO

# Architektur an der Schnittstelle von Nord und Süd restauriert

In Südtirol restaurierte Zingerle Restaurierungen (Percha) den Ansitz Reinsberg in Zusammenarbeit mit dem Trentiner Unternehmen Calchèra San Giorgio, das auf die Herstellung von Materialien für die Restaurierung und auf Baubiologie spezialisiert ist

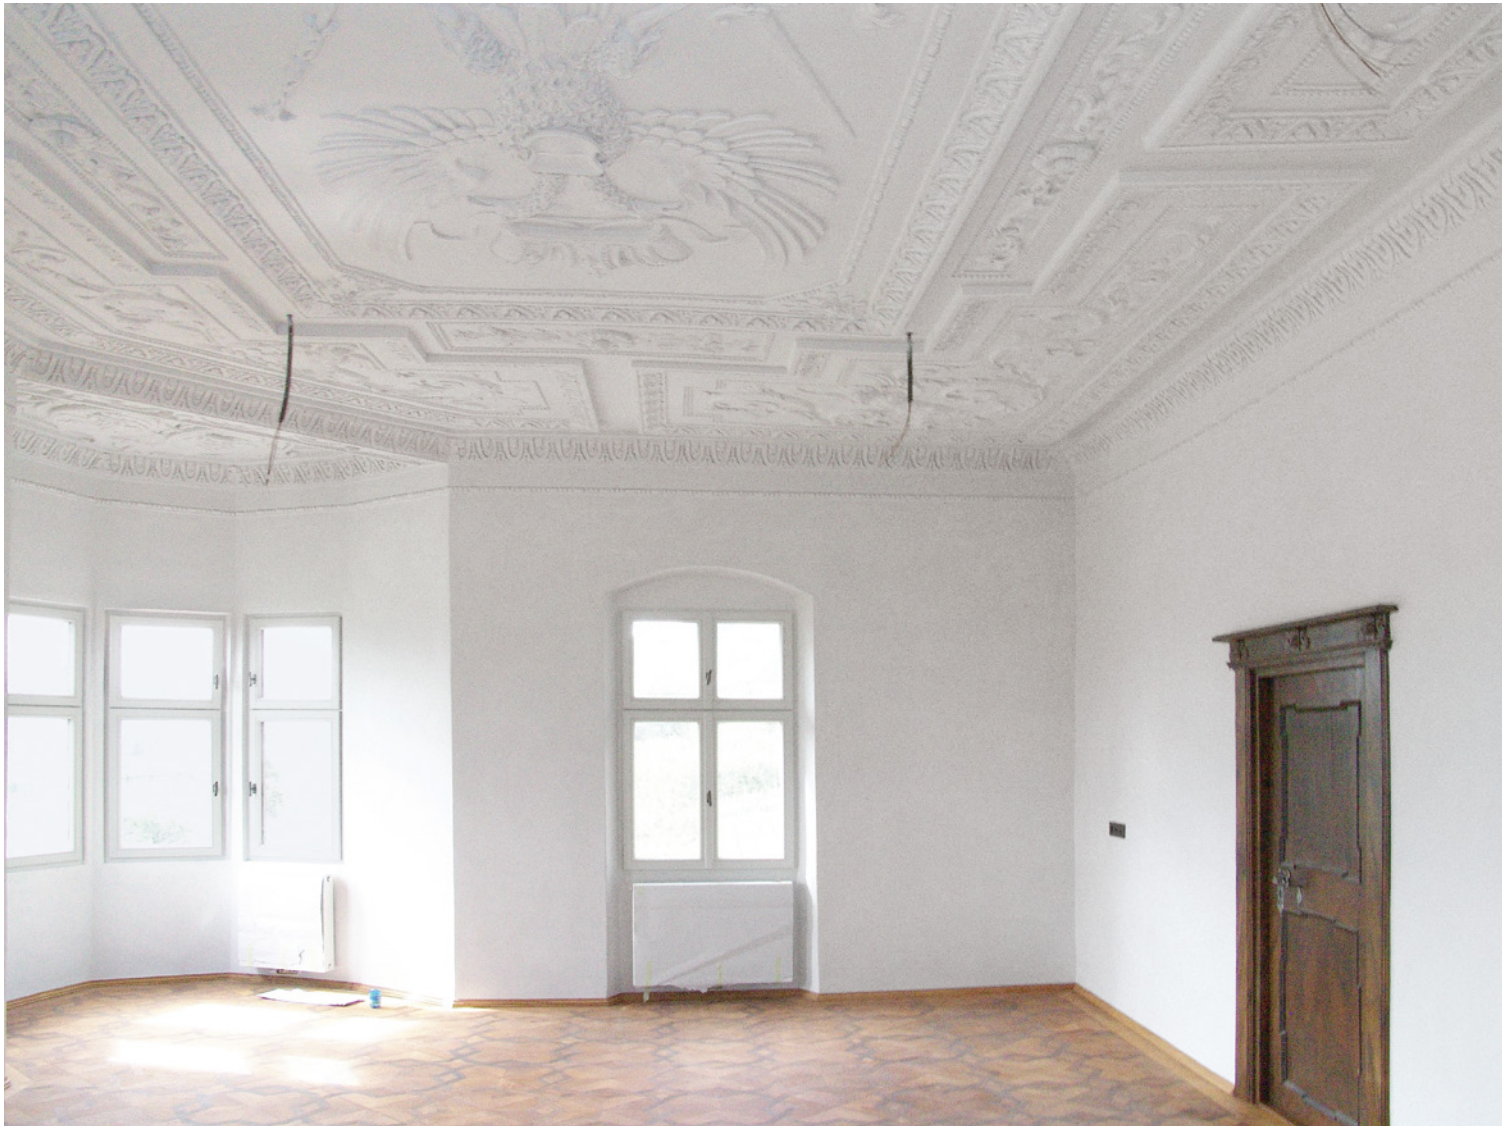
1  
Stuck- und Deckenflächen wurden mechanisch mit Skalpellen, kleinen Spachteln und Glasfaserstiften auf die Originalschicht freigelegt. Die Reinigung erfolgte mit Wasser und Schwamm. Fehlstellen im Stuck wurden mit einer Kalk-Gipsmischung, deren Struktur dem Original angepasst wurde, ergänzt

Das Restaurierungskonzept von Armin Zingerle umfasste unter anderem die Freilegung der Stuckdecken und der Wände auf die Originalfassung, die Reinigung der Oberflächen mit Wasser, die Kittung der Fehlstellen, die Verklebung loser und abgefallener Stuckteile und die Ergänzung der fehlenden Teile im Stuck. Die statischen Risse wurden durch das Setzen von Spiralankern fixiert und mit Injektionsmörtel verfüllt sowie die losen und durchhängenden Decken saniert.

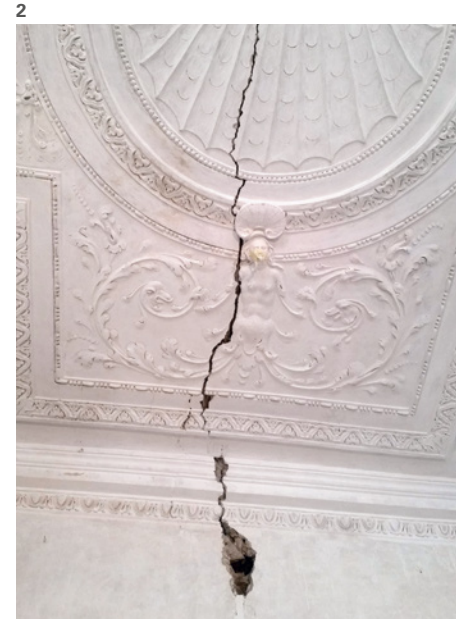
2  
In mehreren Räumen wurden statische Risse festgestellt. Die Sanierung erfolgte durch den Einbau von Spiralankern. Die Risse wurden geschlossen und mit Injektionsmörtel hinterfüllt

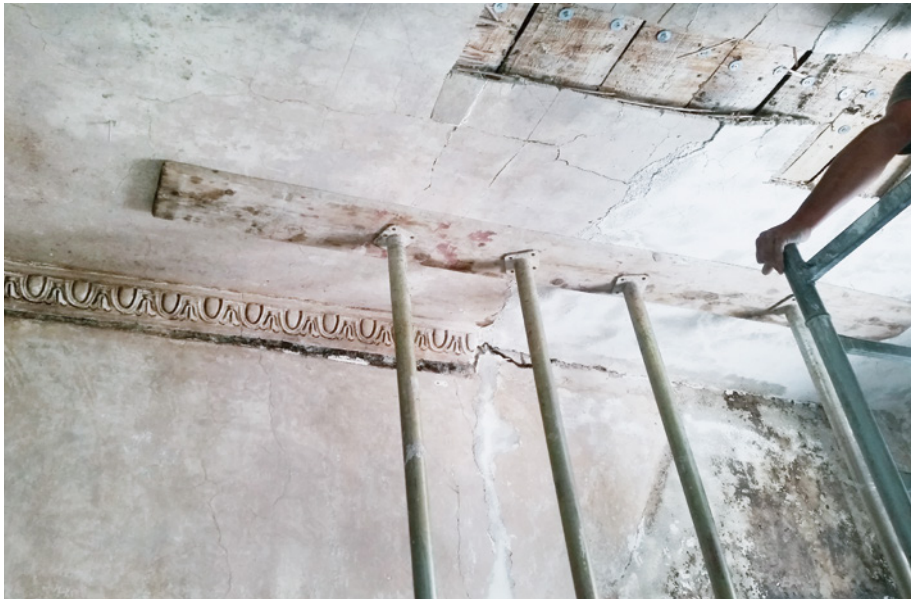
3

Herunterhängende Decken wurden von unten gestützt und vorsichtig gehoben

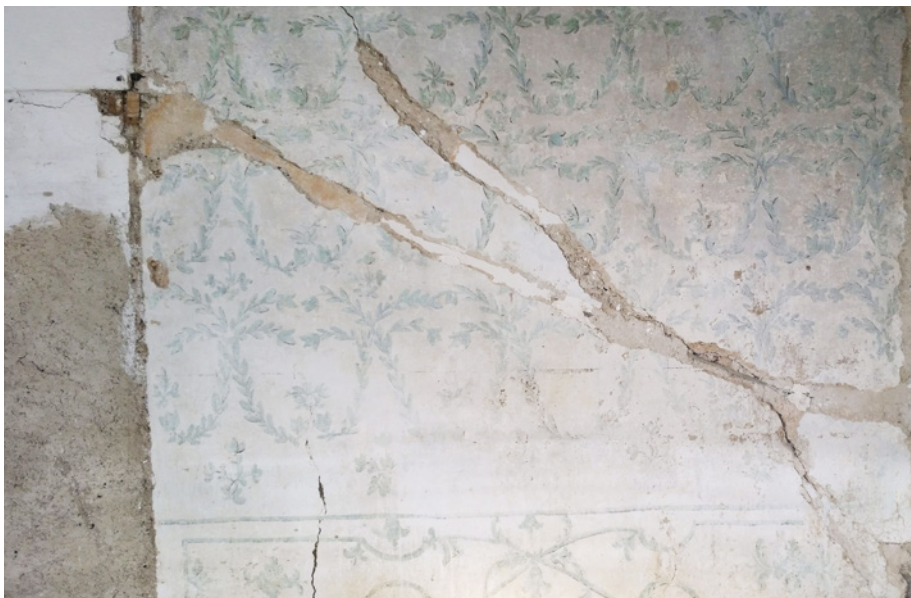
5

Die Malereien wurden mechanisch mit Skalpell und Glasfaserstiften freigelegt. Die Retusche der Malereien erfolgte mit Aquarell

Ein Restaurierungsziel war die Wiedergewinnung der bauzeitlichen Raumfassung. Die ursprüngliche Raumfassung war unter Verschmutzungen und Überfassungen in ihrer Farbigkeit und Materialität erhalten. „In zwei Räumen haben wir Fragmente spätbarocker Rankenmalerei gefunden, die wir retuschiert haben“, erzählt Armin Zingerle. Bis zu zwölf Kalkschichten lagen auf den Stuckdecken, sodass die Form gar nicht mehr erkennbar war. Mit einem Skalpell wurden diese aufwändig freigelegt. „Wenn die Kalkschichten versintert sind, ist das Material hart wie Glas. Bei einer Stuckleiste darf man dann schon zwischen acht und zehn Arbeitsstunden pro Laufmeter rechnen“, weiss Armin Zingerle.
